**LUFTBILDAUSWERTUNG ZUR  
ÜBERPRÜFUNG DES VERDACHTS  
AUF KAMPFMITTELBELASTUNG  
VON BAUGRUNDFLÄCHEN  
INKLUSIVE RECHERCHE ZU KAMPF- &  
KRIEGSDATEN ZUR LUFTBILDAUSWAHL**

Gutachten der UXO PRO Consult vom 23.09.2025

Projekt:  
49808 Lingen (Ems),  
Alte Rheiner Straße,  
Erkundung  
212507210750

| UXO PRO Gutachten-ID: | 212507210750 |

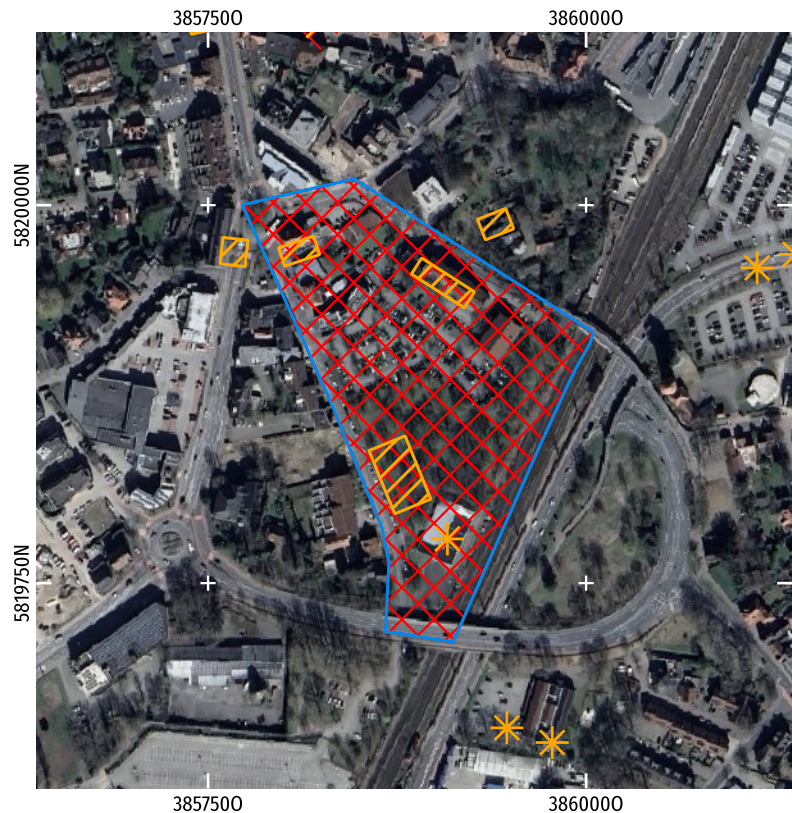
Im Erkundungsgebiet oder dessen Nahbereich sind Sprengbombentrichter und beschädigte Gebäude nachzuweisen.

Das oben in heutiger Umweltsituation umrandete Erkundungsgebiet bestimmt alleinig den Bereich, für den das in der Begutachtung festgestellte Ergebnis gültig ist. Die Markierung kontaminationsrelevanter Strukturen ist nicht abschließend. Lediglich die für das Ergebnis der Begutachtung ausschlaggebenden Elemente wurden dargestellt.

Für das gesamte Erkundungsgebiet empfehlen wir eine nähere technische Untersuchung durch einen Kampfmittelbeseitigungs- oder -räumdienst des Bundeslandes oder ein privates Fachunternehmen (Kampfmittelsondierung). Dieses muss über eine Zulassung nach § 7 SprengG und geschultes Personal (Befähigungsschein nach § 20 SprengG) verfügen. Wir empfehlen dringend, vor einer weiterführenden technischen Untersuchung im Bereich des Erkundungsgebiets keine Eingriffe in den Untergrund vorzunehmen.

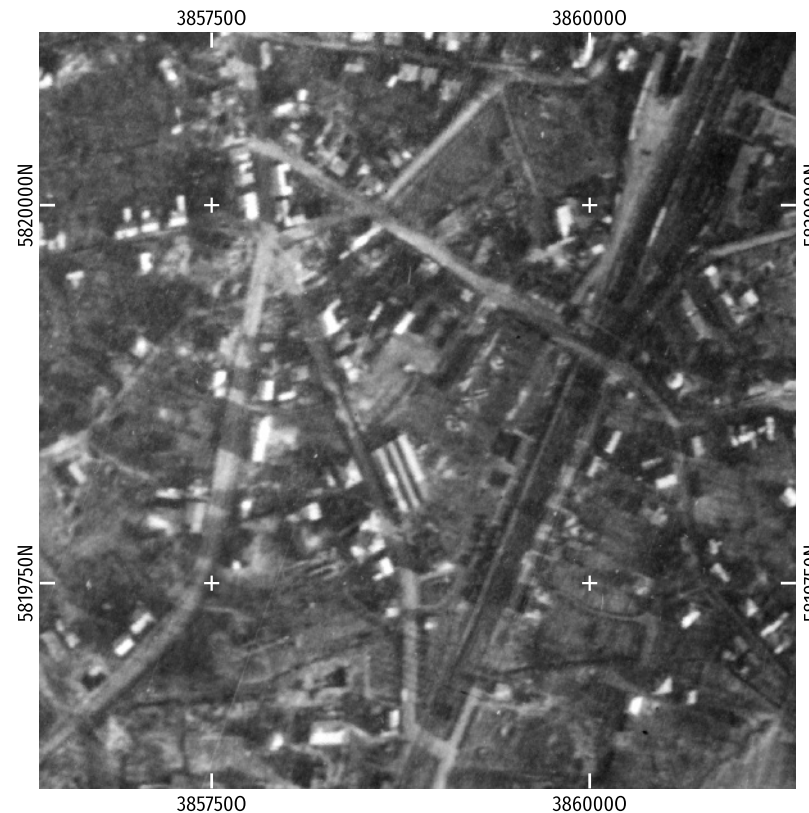
Die Luftbildauswertung hat den Verdacht der Kontamination des Erkundungsgebietes mit Kampfmitteln bestätigt. Erfahrungsgemäß gelangten 8 - 18 % aller im Zweiten Weltkrieg abgeworfenen Sprengbomben nicht zur Explosion. Folglich muss davon ausgegangen werden, dass, aufgrund oben genannter Befunde und unter Berücksichtigung des behördlich genutzten 50 Meter-Radius, im Erkundungsgebiet (=KVF) noch Sprengbomben-Blindgänger oder andere Kampfmittel vorhanden sind.
