LUFTBILDAUSWERTUNG ZUR ÜBERPRÜFUNG DES VERDACHTS AUF KAMPFMITTELBELASTUNG VON BAUGRUNDFLÄCHEN

Gutachten der UXO PRO Consult vom 27.08.2025
Projekt:
49811 Lingen - Bramsche,
Hüveder Straße 2a u.a.,
Lebensmittelmarkt
212506301359

PHASE A, FERNERKUNDUNG - ÜBERPRÜFUNG
DES KAMPFMITTELVERDACHTS

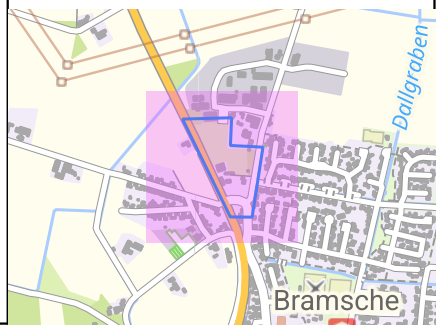
Anhang 2:
Erkundungsgebiet und Ergebnisse der Luftbildauswertung in heutiger Umweltsituation und auf einem historischen Luftbildausschnitt

Auf den untersuchten Luftbildaufnahmen und konsultierten historischen Unterlagen konnten keine Hinweise festgestellt werden, die den Verdacht der Kontamination des Erkundungsgebiets mit Kampfmitteln bestätigen. Es konnten keine Sprengbombentrichter, zerstörte Bauwerke, Flakstellungen, Grabensysteme, Bunker oder dergleichen im Erkundungsgebiet und dessen Nahbereich ausgemacht werden.

Die Auswertung der Luftbildaufnahmen hat in Zusammenhang mit der erörterten Literatur den Verdacht der Kontamination des Erkundungsgebietes mit Kampfmitteln nicht bestätigt. Nach unserem jetzigen Kenntnisstand sind keine weiteren Maßnahmen notwendig.
