Gronau, 30.10.2018  
Projekt-Nr.: 218 302

## RÜCKBAU HOFSTELLE SCHULTE BIENER STRAßE 101 IN 49808 LINGEN-HOLTHAUSEN

- ALTLASTENUNTERSUCHUNG -

**BAUHERR:** STADT LINGEN  
ZENTRALE GEBÄUDEWIRTSCHAFT  
ELISABETHSTR. 14 -16, 49808 LINGEN

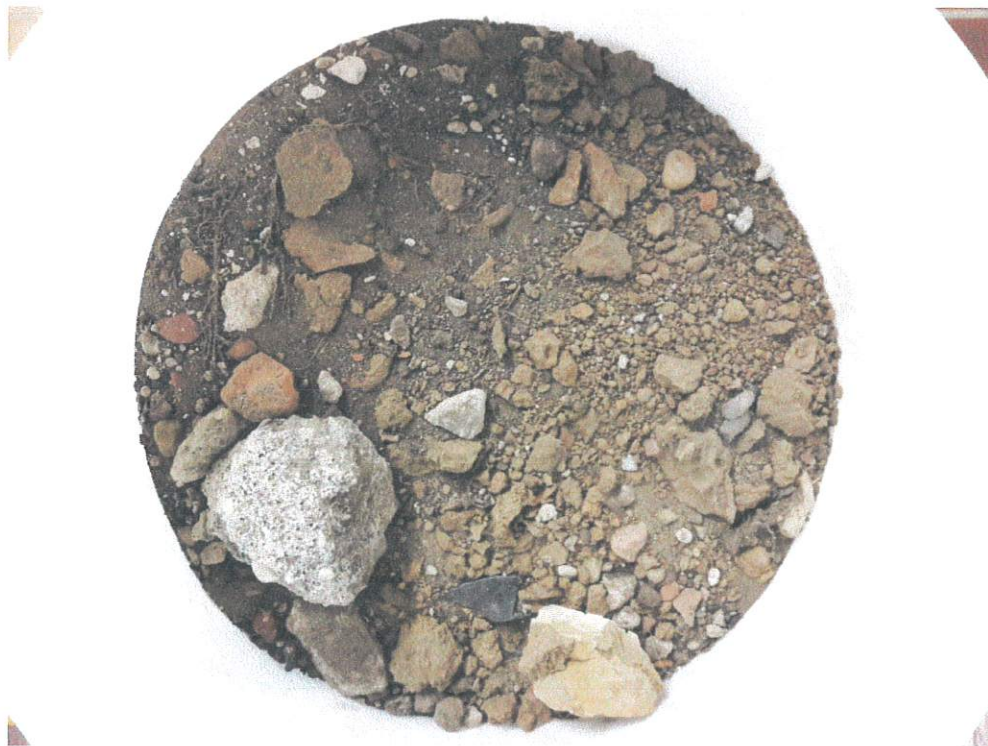
Die Bodenmiete im rückwärtigen Teil der Hofstelle setzt sich aus sehr unterschiedlichen Materialien zusammen. Es handelt sich um überwiegend  $\pm$ humose Sande mit z.T. erheblichen Bauschuttanteilen und vereinzelt Siedlungsabfällen (Plastikreste, Metallteile, Glas u.ä.). Das Material der erbohrten Proben ist im nachfolgenden Foto dargestellt:

Die Miete ist offenbar zu verschiedenen Zeitpunkten nach und nach aufgekippt worden, so dass mit einer inhomogenen Zusammensetzung gerechnet werden muss. Da die Miete sehr unregelmäßig abgelagert und stark verbuscht ist, konnte die Bodenmenge nicht näher bestimmt werden. Auf der Grundlage der Begehung wird ganz grob mit einer Menge von rd. 1.000 – 2.000 m<sup>3</sup> gerechnet.

Die auf der Hofstelle lagernden Mieten sind ebenfalls erheblich mit Bauschutt durchsetzt. Auch hier scheint ein Aussieben des Bauschutts möglich. Analytisch ist der abgelagerte

Boden unproblematisch. Allerdings ist zu berücksichtigen, dass Inhomogenitäten in der Zusammensetzung möglicherweise mit der Mischprobe nicht repräsentativ erfasst wurden.
